Commission de la frontière internationale
États-Unis et Canada

Rapport annuel conjoint 2020

Commission de la frontière internationale
Rapport annuel conjoint 2020

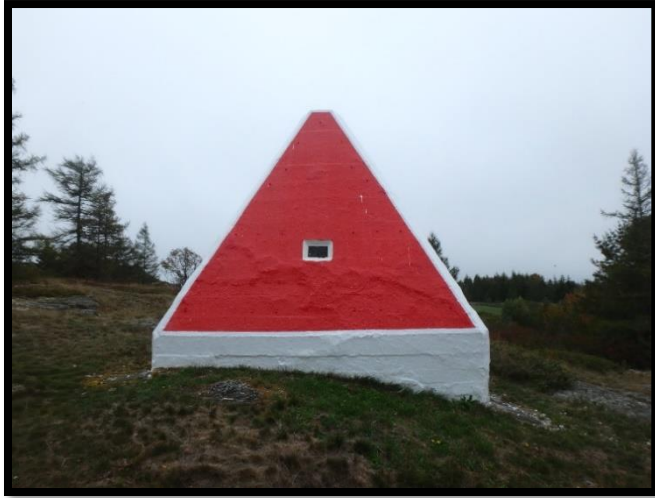
Figure 1- Repère d’alignement 8 située à Eastport, ME (ME/NB)

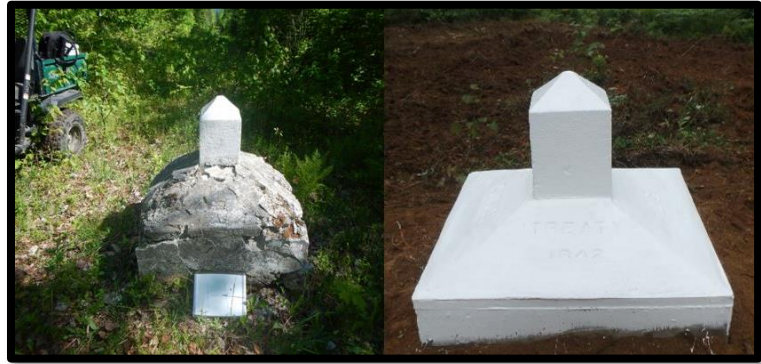
Figure 3- (À gauche) Mon 1B rétablie et (à droite) Mon 1B après le renouvellement (ME/NB)

d'entretien fréquent. Les travaux effectués sur la ligne Nord en 2020 n'étaient qu'une continuation des travaux de rétablissement et d'entretien de la frontière commencés l'année précédente. Cette année, les travaux ont porté sur la moitié sud de la ligne, qui commence à la source de la rivière Sainte-Croix et s'étend jusqu'à Bridgewater (Maine). Une équipe de la CFI a d'abord évalué l'état de toutes les bornes puis déterminé le meilleur moyen d'y accéder puisque plusieurs se trouvent dans des zones difficiles d'accès. Pendant la préparation du projet, l'approvisionnement en mélange à béton nécessaire s'est avéré être un défi supplémentaire, le nombre de livraisons ayant été réduit vu la pandémie de COVID-19. Par conséquent, l'équipe de la CFI a fait des réserves supplémentaires de mélange à béton. Les travaux de réparation ont donc débuté et allaient de réparations mineures à des renouvellements complets de bornes. Pour les bornes présentant des problèmes uniquement au niveau de la base en béton, l'équipe a minutieusement démolie au marteau-piqueur et retiré les obélisques en bon état avant de préparer une nouvelle base sur laquelle ils étaient posés. Certaines bornes étaient beaucoup plus endommagées que d'autres, notamment celles dont les obélisques de granit avaient été percutés par des machines agricoles dans les champs ou le long des routes où les dommages étaient parfois causés par des chasse-neiges. Dans ces cas particuliers, de la colle à époxy a été utilisée dans les fissures pour les réparations, ce qui rendait presque impossible de détecter les réparations. Par exemple, une grande borne décorative a été brisée par un chasse-neige près du bureau de douane de Houlton dans le Maine et sa réparation a demandé plus de travail. Malgré le fait qu'on ait essentiellement utilisé le même processus de réparation, étant donné la taille importante de cette borne, il s'est avéré nécessaire d'insérer grosse tige en acier d'un plus gros diamètre qu'à l'habitude, il a donc fallu une carotteuse pour percer un trou plus large et d'utiliser une rétro caveuse pour soulever l'obélisque de la mettre en place.

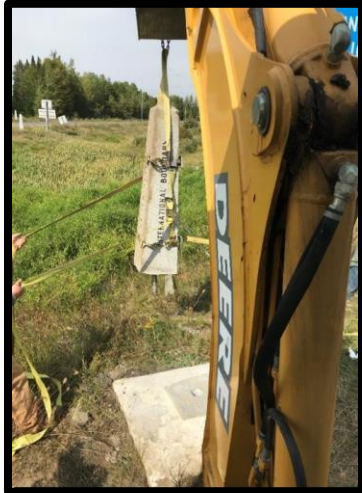
Figure 2- Mise en place de l'obélisque à l'aide d'une rétro caveuse (ME/NB)

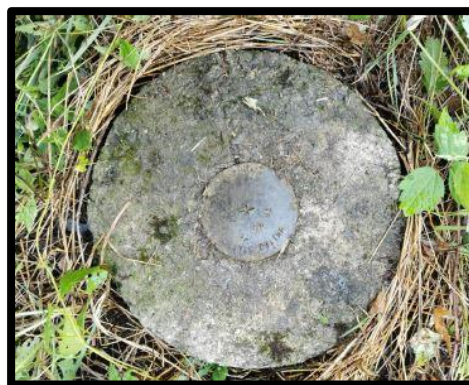
Figure 6 – TP 407, point d'inflexion typique trouvé dans la section du Ruisseau Halls (NH/QC)

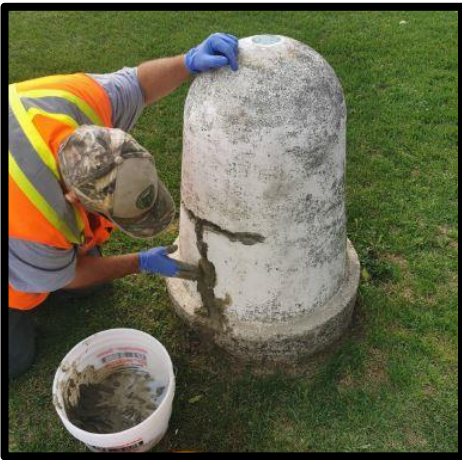
Figure 10 – Daniel Laviolette répare une borne en forme de cloche (NY/ON)

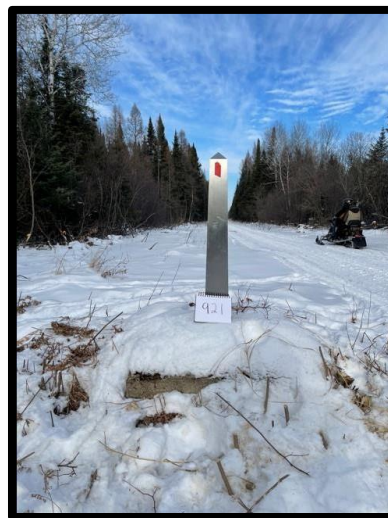
Figure 14 - Mon 921 dans l'éclaircie nouvellement dégagée (MN/MB)

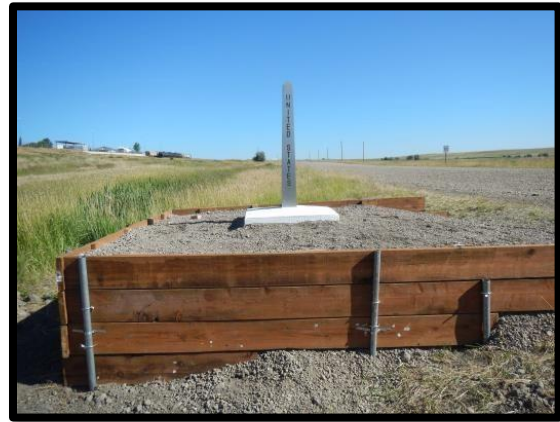
Figure 16 – Mur de soutènement terminé autour de la base (MT/AB)

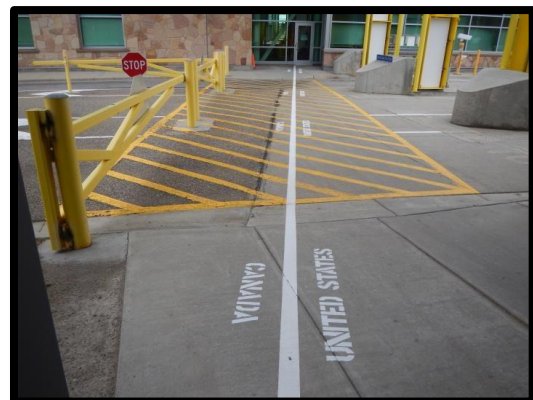
Figure 18 – Ligne de frontière nouvellement peinte au poste frontalier de Sweetgrass / Coutts (MT/AB)
