Commission de la frontière internationale
Canada et États-Unis
Rapport annuel conjoint
2021

**Commission de la frontière internationale
Rapport annuel conjoint 2021**

SOMMAIRE EXÉCUTIF

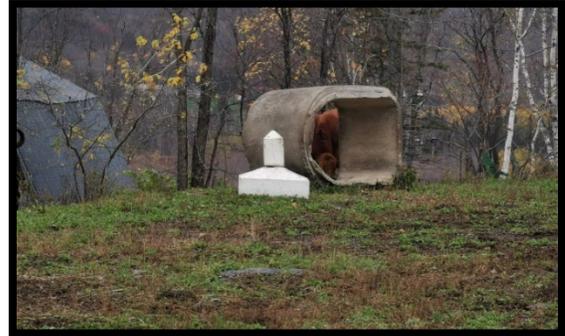
Figure 3 : Borne de référence RMC-49 retrouvée dans un pâturage sur la rive canadienne de la rivière Saint-Jean (N-B/ME)

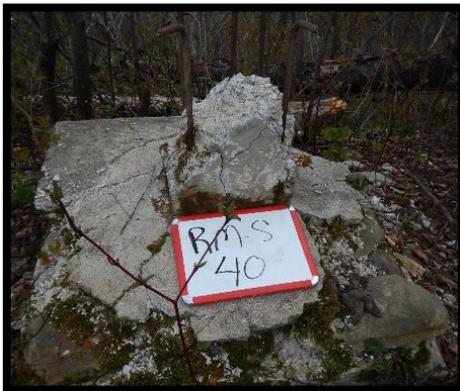
Figure 4 : La borne de référence RMS-40 retrouvé endommagée dans une forêt le long de la rive (N-B/ME)

La section américaine de la CFI a travaillé le long des deux rives de la rivière Saint-Jean pour retrouver et inspecter les bornes de référence. Celles qui ont été régulièrement entretenues au cours des 14 dernières années sont généralement en bon état, tandis que d'autres nécessitaient des réparations ou étaient carrément détruites. L'équipe a inspecté 180 bornes de référence le long de la rive américaine, dont 62 étaient en bon état, 11 était dans un état passable et 107 ont été déclarées détruites ou n'ont pas pu être retrouvées.

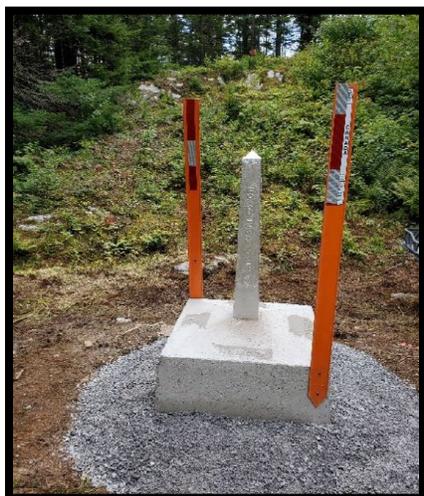
Figure 6 : Borne 385 renouvelée avec des balises additionnelles pour plus de visibilité. (QC/ME)

L'équipe a également cherché à améliorer la visibilité des bornes frontalières en condition hivernale en y fixant des balises de type carsonites à leur base de béton. Des motoneigistes utilisant des portions de l'éclaircie et des collisions ont endommagé certaines bornes partiellement ensevelies par la neige. Avec l'installation des carsonite, d'une hauteur supérieure aux bornes, la CFI espère diminuer les risques de collisions et de dommages.

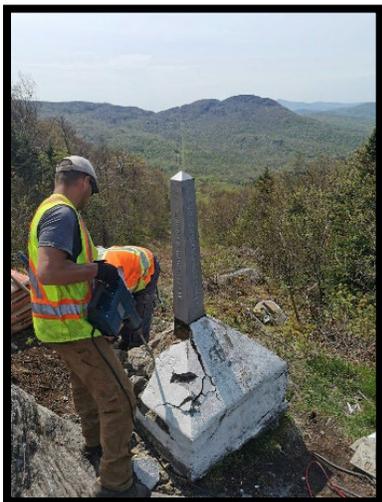
Figure 9: Karl Leblanc prépare la borne 592 pour une réparation, située à la fin de la Long Trail. (QC/N-Y)

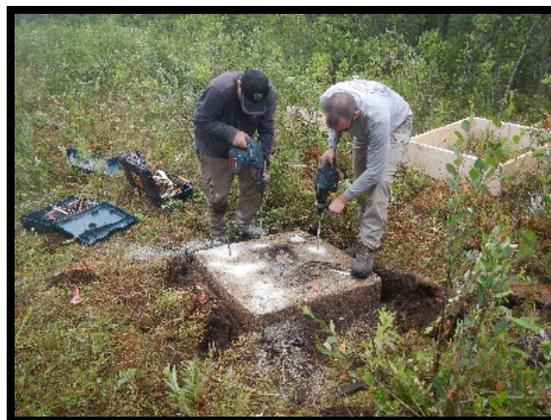
Figure 12: Borne frontalière en reconstruction. (MB, MN/ DN)

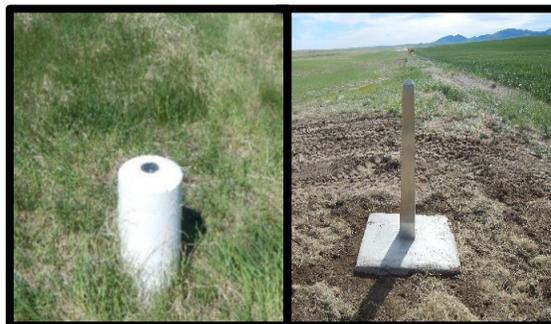
Figure 13 and 14 : Borne 341A avant et après avoir été renouvelée. (AB/MN)

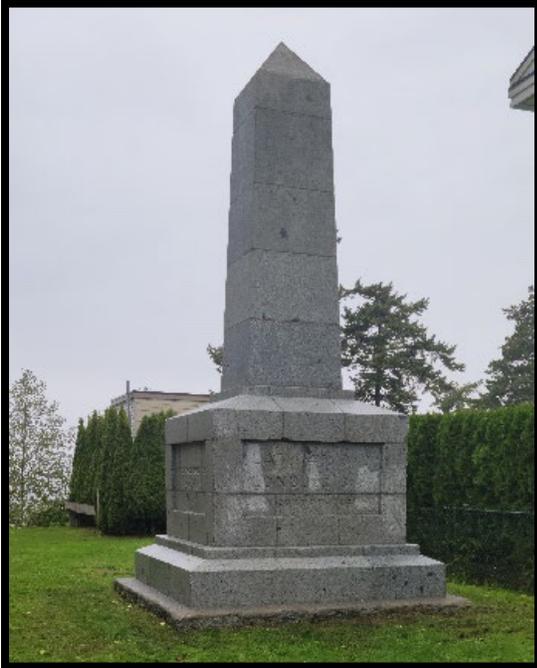
Figure 16 : La Borne 1 sur la rive ouest de Point-Roberts après avoir été nettoyée. (CB/WA)

La borne 1, qui mesure près de 6 mètres de haut a été construite sur la haute falaise entre Tsawwassen, CB et Point-Roberts, WA, pour marquer l'extrémité ouest du 49^e Parallèle. Cette Borne a été nettoyée et quelques travaux
