RAPPORT ANNUEL CONJOINT
**COMMISSION
DE LA FRONTIÈRE
INTERNATIONALE**
ÉTATS-UNIS ET CANADA

2022

Le présent document est le 98^e rapport annuel conjoint des Commissaires présentés à leurs gouvernements respectifs sur l'état de la frontière canado-américaine.

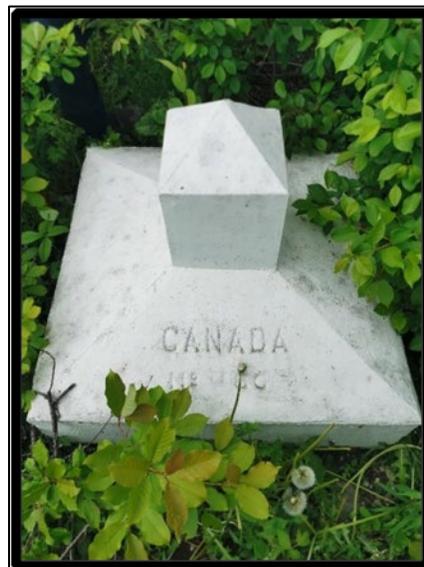
La borne de référence C-80 de la rivière Saint-Jean est utilisée afin de localiser la position des points d'inflexion de la frontière dans la rivière. (NB)

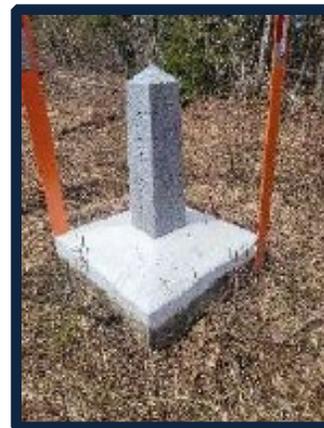
Le nombre de véhicules récréatifs accédant à la frontière et causant des dommages aux bornes frontalières a augmenté ces dernières années. Cet été, une équipe a placé des de la signalisation (Carsonite) de chaque côté des bornes 502 à 507 afin de les rendre plus évidentes aux yeux des utilisateurs de véhicules récréatifs.

Signalisation installée pour protéger la borne des véhicules récréatifs. (ME/QC)

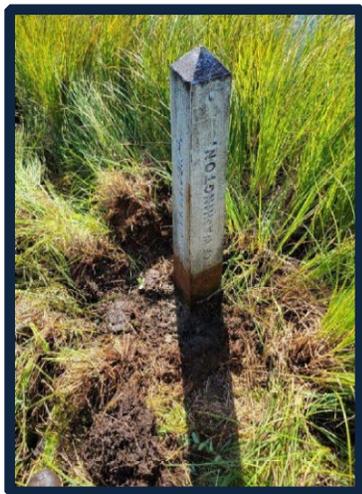
RM 509, borne de type obélisque enterrée dans des conditions marécageuses. (NH/QC)

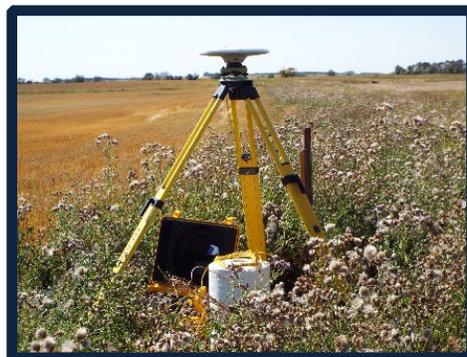
Localisation de la borne frontalière de forme cylindrique 778A avant d'être remplacée par un obélisque en acier inoxydable. (ND/MN)

Cette année, une équipe de la commission a effectué l'inspection de 49 bornes frontalières dont 6 ont été renouvelées et 42 ont été remplacées: les bornes cylindriques intermédiaires sont remplacées par des obélisques en acier inoxydable. L'équipe a également dégagé 1,6 km (1 mi) d'éclaircie entre les bornes frontalières 788 et 789. En juillet, les commissaires se sont rendus sur le terrain afin d'inspecter la progression des travaux.

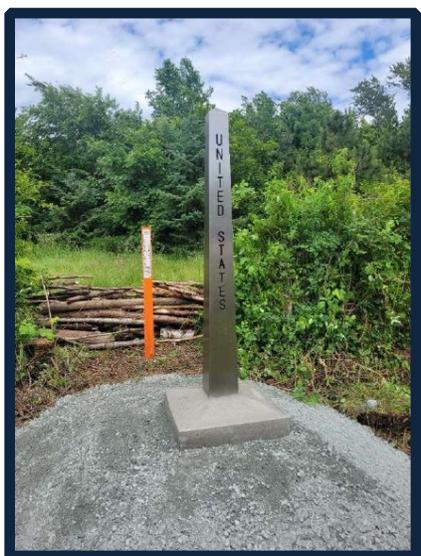
Borne frontalière 3AA1 établie sur la péninsule de la Pointe Roberts. (WS/BC)

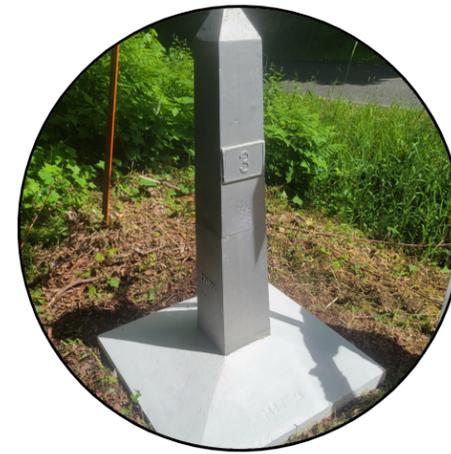
- MON 3 - Found and accepted as original evidence
Trouvée et acceptée comme indice probant
- MON 3AA - Set obelisk
Obélisque implanté
- MON 3AA1 - Set obelisk
Obélisque implanté
- MON 4 - Found and accepted as original evidence
Trouvée et acceptée comme indice probant
