Commission de la frontière internationale  
Canada / États-Unis

Rapport annuel conjoint

2019

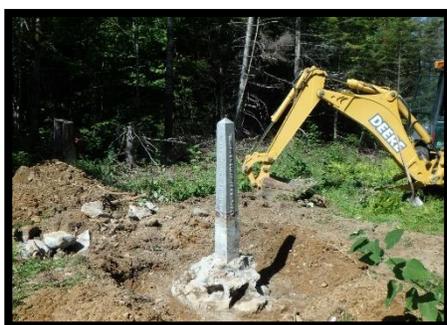
Figure 3 – En préparation pour réparer la borne 52.

Alors que le contrat de dégagement de l'éclaircie se déroulait le long de la partie sud de la ligne du Nord, une équipe d'entretien spécialisée s'est attaquée à l'entretien des bornes frontières au nord de la borne 49. Les travaux de recherche et d'entretien des bornes effectués cette année étaient nécessaires, car il y avait neuf ans que ces travaux n'avaient pas eu lieu dans cette région. L'équipe a inspecté 156 bornes et a effectué des travaux majeurs sur 15 d'entre elles. Il s'agissait parfois de remplacer des obélisques qui ont été accidentellement arrachés de leur base par des équipements agricoles ou des déneigeuses. Les 141 autres bornes ont été nettoyées et ont été peinturées.

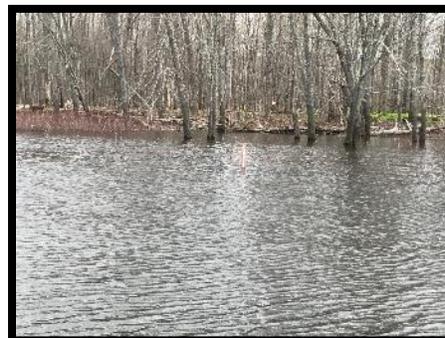
Figure 4 – Poteau témoin, en amont de Beau Lake. Il n'y a qu'un pied au-dessus de l'eau, la rivière étant bien au-delà de sa limite supérieure habituelle. (QC/ME)

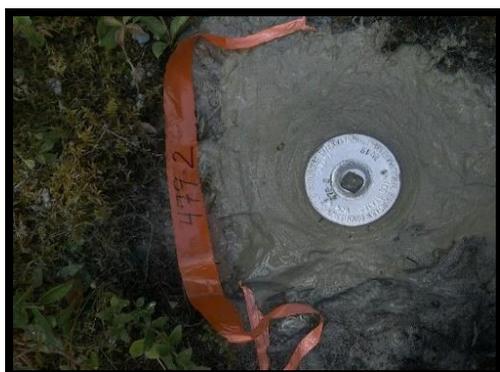
Figure 5 – Nouvelle borne marquant le point 472-2. (QC/ME)

En 2019, les travaux d'entretien majeurs entrepris ces dernières années ont continué pour cette section particulière. Le projet a permis de renouveler 156 bornes, d'en rétablir 17 et d'installer une nouvelle borne. Comme les années précédentes, le même type de borne a été utilisé (une barre d'acier avec une couronne en aluminium coulée). Elles devraient s'avérer plus résistantes dans le terrain accidenté et les conditions météorologiques difficiles des Hautes terres que les cylindres en béton installés précédemment.

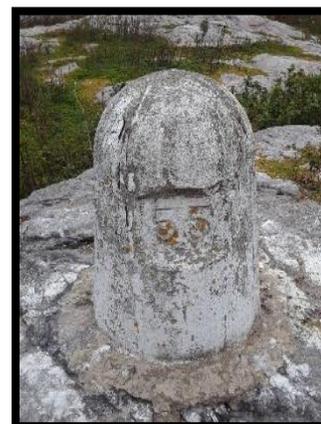
Figure 10 – La borne 55  
retrouvée en mauvais état.  
(ON/NY)

À partir de son intersection avec la ligne Ouest, la limite suit le cours d'eau du fleuve Saint-Laurent. Le Saint-Laurent est une voie navigable active tant sur le plan commercial que récréatif. Les bornes de référence de la frontière, situées des deux côtés du fleuve, doivent être gardées en bon état afin de pouvoir répondre efficacement à toute question sur l'emplacement de la frontière. Les objectifs initiaux de ces travaux pour ce projet nécessitaient la reconstruction de 5 bornes de référence le long du fleuve Saint-Laurent. En raison du mauvais temps et de la fin de la saison d'entretien, seule la borne de référence 55 a pu être réparée. Ce projet sera reconduit au cours de la saison d'entretien 2020.

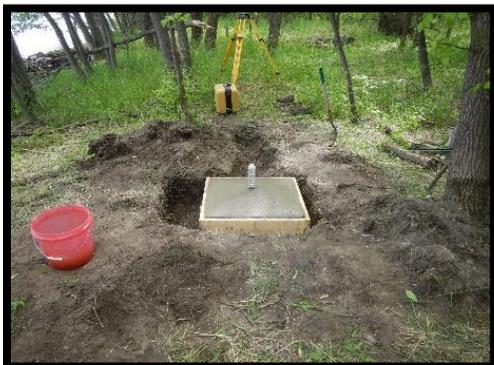
Figure 11 - RM183 reconstruction complétée.  
(ON/MN)

En 2019, le projet pour ce secteur était une continuation des travaux entrepris en 2017 pour renouveler les bornes de référence le long des sections des rivières Loon et Rainy de la frontière. Toutes les bornes renouvelés et retrouvés en 2017 ont été arpentés par l'équipe de la CFI du projet. Celle-ci a également recherché et reconstruit certaines bornes manquants en 2017. Il sera opportun de noter que la borne de référence RM183 a été retrouvée avec un détecteur de métal. Cette borne était recouverte par plus de 45 centimètres (18 pouces) de terre et n'avait pas été retrouvée pendant plus de 50 ans. Au total, cette année, 40 bornes ont été retrouvées, une de celles-ci a été renouvelée et 5 nouvelles bornes ont été implantées. L'équipe a également arpenté 39 de ces bornes.

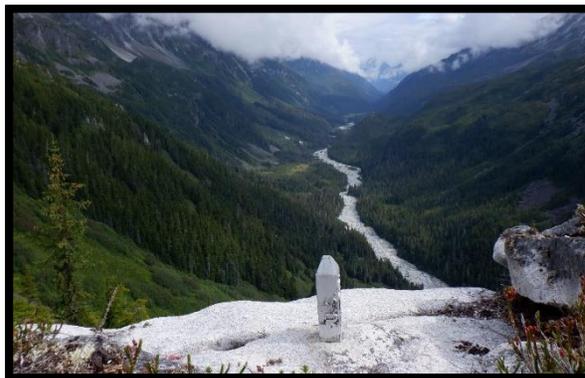
Figure 17 – Vue de la borne 26 (CB/AK)

pics montagneux. En 2019, une équipe de la CFI a mené un projet d'entretien des bornes frontières 1 à 65 juste au nord de Stewart, en Colombie-Britannique, et a effectué des observations GPS. C'est à cet endroit que la frontière passe du Portland Canal aux chaînes de montagnes côtières. C'est une région extrêmement accidentée et sur les 58 bornes frontières qui ont été retrouvées, 36 avaient besoin de réparations.
