Commission de la frontière internationale  
Canada / États-Unis

Rapport annuel conjoint

2018

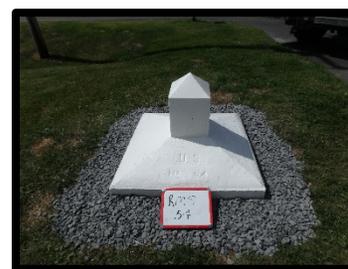
Figure 2 – La borne RMS-54 après avoir été nivelée et peinte (ME/NB)

bornes a commencé. Des sentiers ont parfois été dégagés pour donner un accès, et des arbres et des broussailles ont été enlevés pour que le champ de vision soit adéquat. Au total, 78 bornes de référence ont été réparées et/ou peintes, ce qui a clos le projet après plusieurs années.

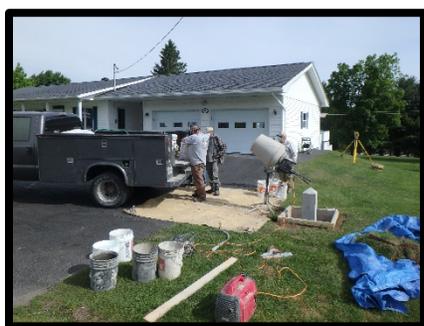
Figure 3 – Les membres de l'équipe mélangent le ciment pour la borne RMS-54 dans une entrée (ME/NB)

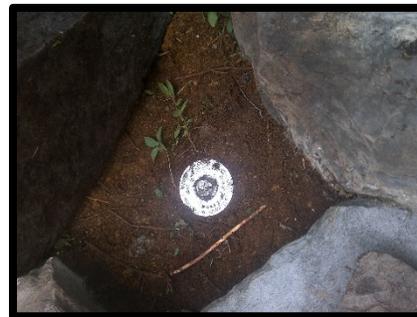
Figure 6 - Borne 334-2

Ce tronçon accidenté de la frontière est l'un des plus difficiles à entretenir. Des inspections faites lors des deux campagnes de terrain précédentes ont révélé que les bornes nécessitaient un entretien important. Un nouveau type de borne a été utilisé cette année, soit une barre de fer ronde nervurée – comme de l'acier d'armature de construction – et dotée d'un capuchon en alliage d'aluminium. Ces barres ont le potentiel de durer plus longtemps que les bornes centenaires d'origine en pierre. Certaines barres ont pu être insérées dans le sol sur toute leur longueur de 75 centimètres (30 pouces). D'autres bornes, lorsque le substrat rocheux était à découvert ou sous la surface, ont été insérées à des profondeurs variables; le minimum a été de 15 centimètres (6 pouces). Au total, 129 bornes ont été soit renouvelées, rétablies ou réparées.

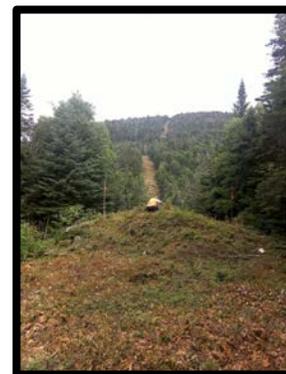
Figure 8 – Inspection de la borne 469.6 après le dégagement (ME/Qc)

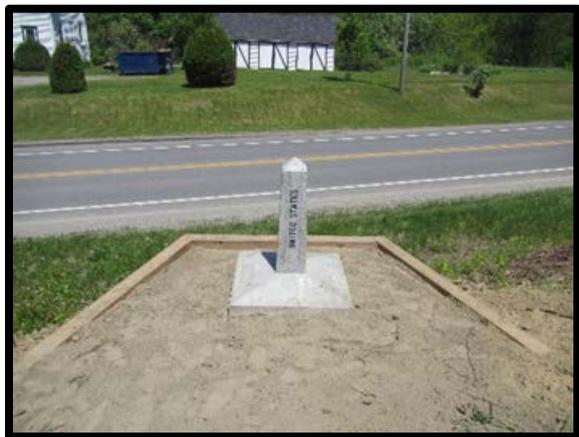
*Figure 9 – La nouvelle borne 558B près de la rue Canusa à Stanstead (Qc)*

L'entretien de ce tronçon a permis d'améliorer encore plus la visibilité de la ligne frontalière grâce à l'ajout de nouvelles bornes et la remise à neuf de bornes existantes. Plus précisément, nous avons installé deux nouvelles bornes entre les

municipalités de Derby Line (VT) et Stanstead (Qc) pour répondre aux besoins des citoyens et des organismes d'application de la loi. Au total, 55 bornes ont été inspectées et de ce nombre, 39 ont été réparées.

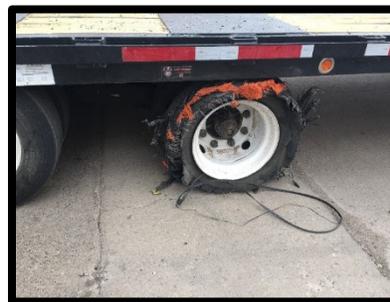
Figure 12 – Pneus éclatés d'une nouvelle remorque Winston (MT)

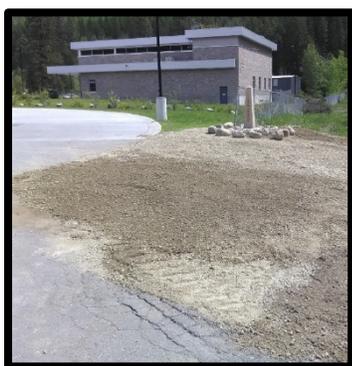
Figure 13 – La borne 216D nouvellement installée à l'écart de la voie de circulation

Ces bornes sont situées au point d'entrée Kingsgate/Eastport. L'an dernier, le superviseur du point d'entrée a demandé que la borne 216C soit déplacée à l'écart de la voie de circulation. Plutôt que de changer l'emplacement de la borne 216C, nous avons enlevé sa structure en surface et installé une nouvelle borne 216D à un meilleur emplacement. Cette saison, nous avons maintenu la position de la borne 216C à environ deux pieds sous cette ligne où la circulation est dense. Étant donné que seule la base avait été installée pour la borne 216D la saison dernière, nous avons achevé le projet cette année en installant une borne formée de galets sur la base.

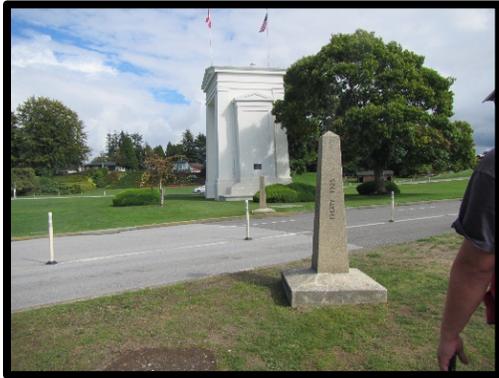
Figure 14 – Borne 5B au parc Peace Arch

La Commission s'est efforcée d'améliorer la visibilité de la ligne de frontière dans ce tronçon; elle a remis à neuf des bornes existantes et a ajouté des repères aux postes frontaliers. Au total, 73 bornes ont été inspectées; de ce nombre, 71 ont été peintes et 58 ont fait l'objet de levés.
