RAPPORT ANNUEL CONJOINT
**COMMISSION
DE LA FRONTIÈRE
INTERNATIONALE**
ÉTATS-UNIS ET CANADA

2022

Le présent document est le 98^e rapport annuel conjoint des Commissaires présentés à leurs gouvernements respectifs sur l'état de la frontière canado-américaine.

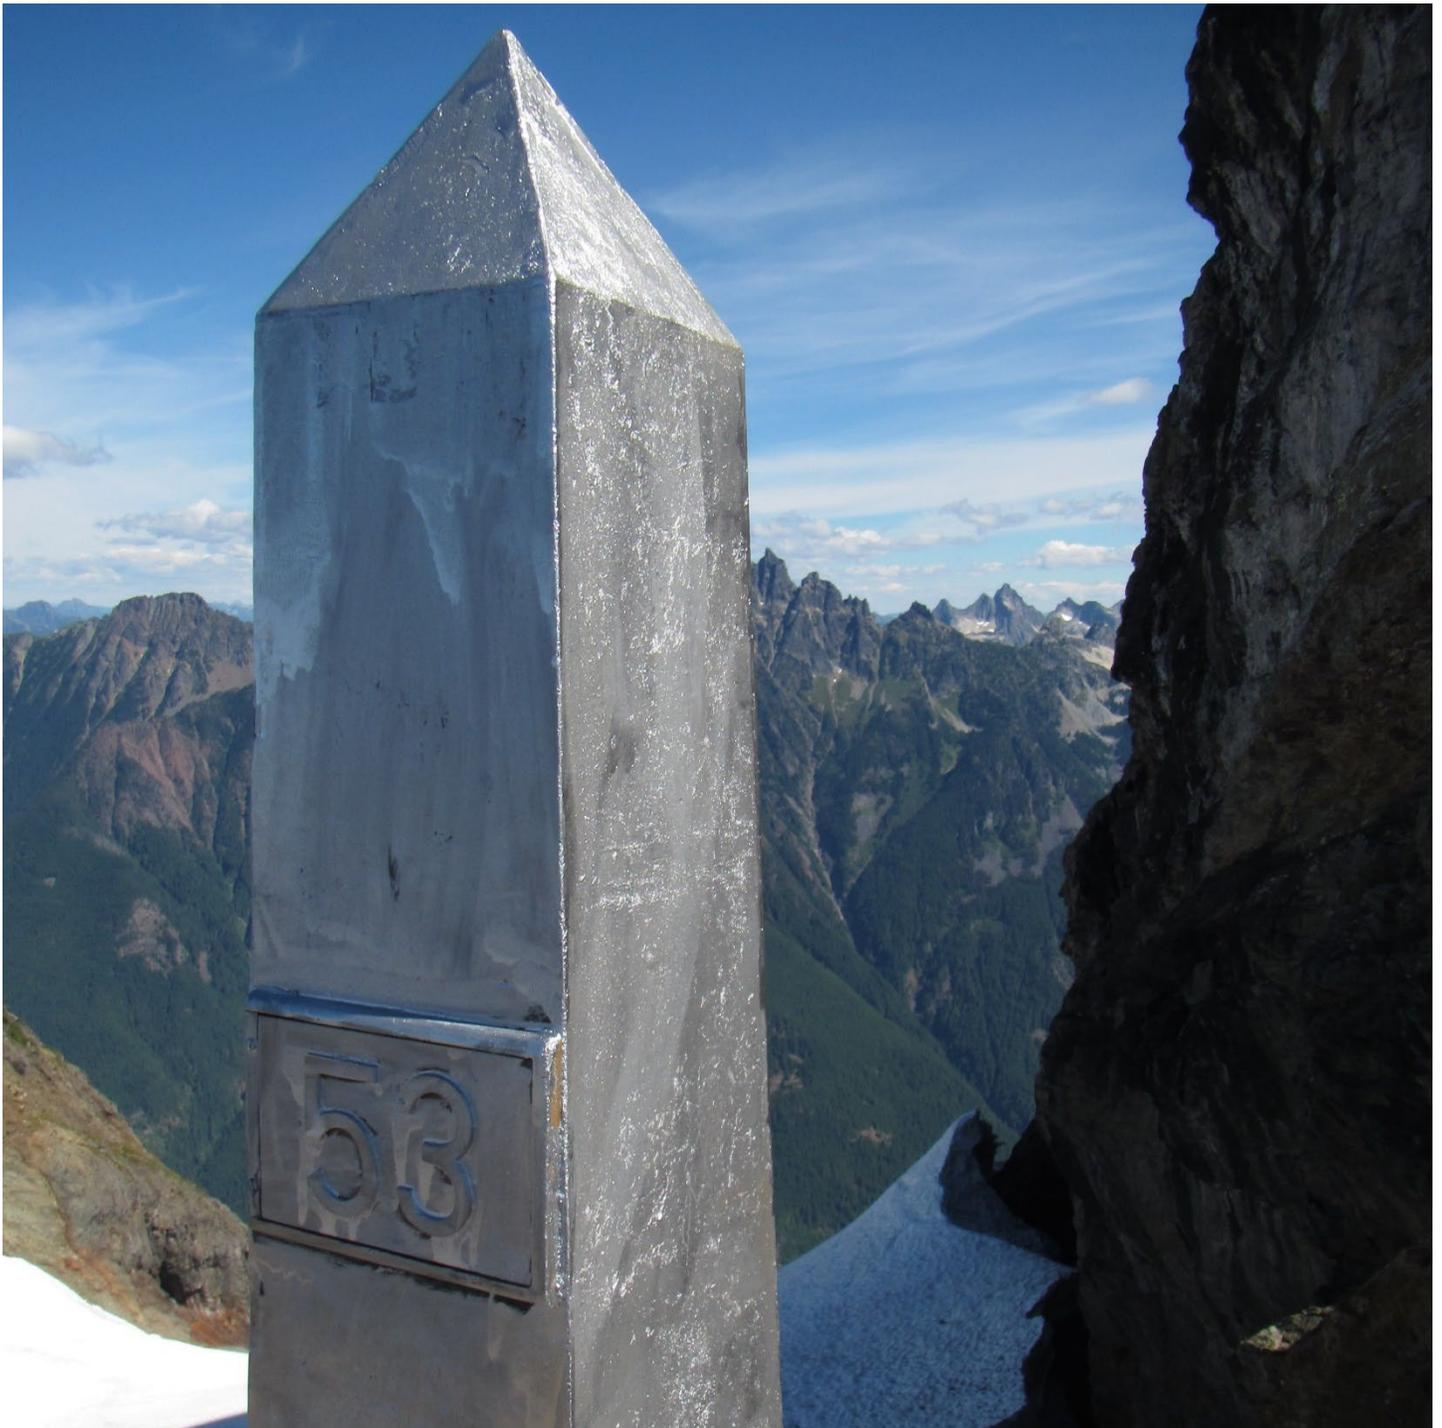
Situé dans la chaîne de montagnes des Cascades, dans la section frontalière du 49^e parallèle (WA/BC), la borne frontalière 53 se situe entre les sommets American Border Canadian Border. Les sommets sœurs de cette montagne sont reliés par une crête où cette borne original en bronze moulé en 3 pièces, placé dans une petite base en béton, a été établi sur la frontière lors des opérations d'arpentage de 1908. De son emplacement éloigné, malgré des chutes de pierres de la paroi juste au nord, cette borne a résistée aux hivers rigoureux et reste encore en bon état aujourd'hui.

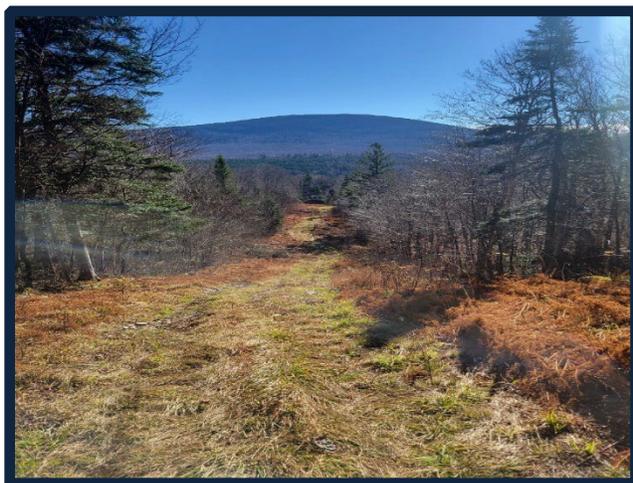
Opération de dégagement de l'éclaircie dans les Hautes terres, section N.-E. (ME/QC)

Cette année, un contrat de coupe a été réalisé afin de dégager tous les arbustes et branches sur 125,2 km (77,8 mi) afin de maintenir l'éclaircie de la frontière. Aussi, 115 bornes frontalières ont été inspectées, 5 ont été réparées et 105 ont été localisées.

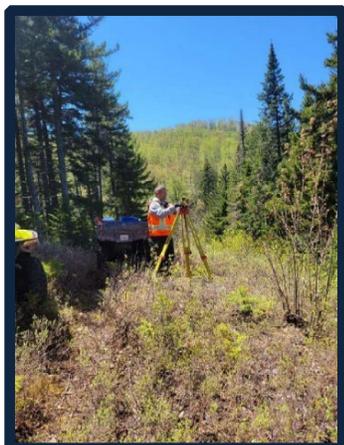
Arpentage dans les Hautes terres, section S.-O. (ME/QC)

Cette année, 189 bornes frontalières ont été inspectées dont 10 n'ont pas été retrouvées, 2 ont été rétablies et 59 ont été localisées.

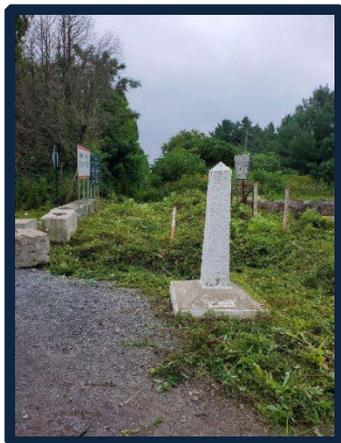
Dégagement de l'éclaircie à la borne frontalière 660, ch. Roxham (NY/QC)

Cette année, une équipe a inspecté 144 bornes frontalières le long de cette section, 8 ont été réparées ou renouvelées et 5 ont été peintes. L'équipe a également dégagé une petite partie de l'éclaircie sur le chemin Roxham et installé de la signalisation (Carsonite) pour mieux indiquer l'emplacement de la frontière. Des travaux d'entretien seront nécessaires dans la partie ouest de cette section, où au moins 10 bornes frontalières ont été retrouvées en mauvais état.

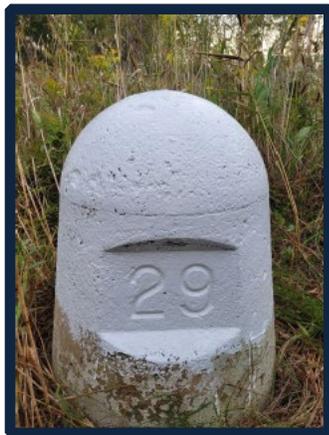
Borne de référence typique en forme de dome (MI/ON)

L'inspection de cette année a permis de retrouver 47 bornes de référence, dont 2 avaient été renouvelés lors d'une visite précédente. Des réparations mineures ont été apportées à une borne et 28 ont été peintes.

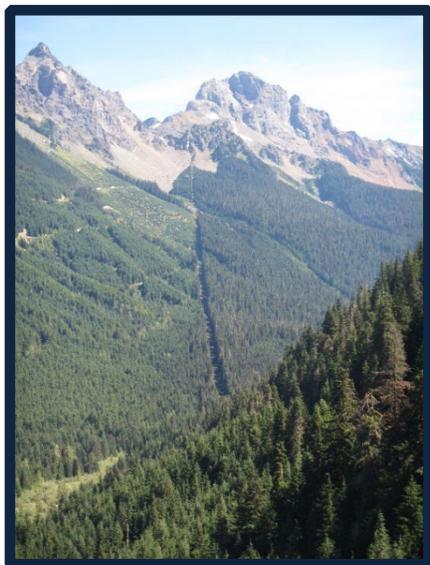
Dégagement de l'éclaircie dans la chaîne de montagnes des Cascades. (WA/BC)

Section 24 – 49e parallèle de la vallée du Columbia à Similkameen (100m à l'ouest du MON 44A au Mon 59) (WA/BC): Un segment de la section a été déboisé sur une longueur de 41.3km (25.7mi) dans la chaîne de montagnes des Cascades entre l'État de Washington et la Colombie-Britannique.
