Commission de la frontière internationale  
Canada / États-Unis

Rapport annuel conjoint

2018

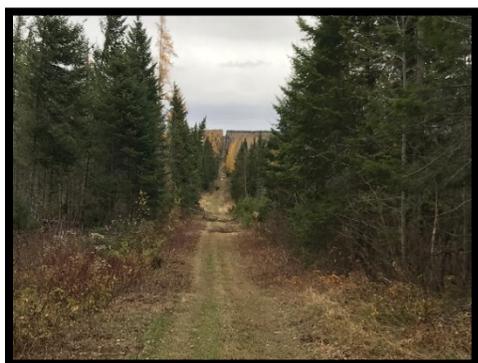
Figure 1 – Vue de l'éclaircie après les opérations de débroussaillage (ME/NB)

La ligne Nord débute à la source de la rivière Ste-Croix et s'étend sur environ 125 kilomètres (78 milles) vers le nord jusqu'à l'intersection avec le fleuve Saint-Jean, lequel sépare le Nouveau-Brunswick du Maine. Cette ligne de délimitation qui traverse fermes et forêts requiert un entretien fréquent en raison de la végétation qui y pousse rapidement. L'entreprise ayant obtenu le contrat avait réalisé le même projet pour la CFI durant les années précédentes. Des branches en surplomb, arbres et arbustes ont été enlevés le long d'un tronçon de 56,3 kilomètres (35 milles) afin d'assurer une éclaircie bien dégagée de 6 mètres (20 pieds) de largeur.

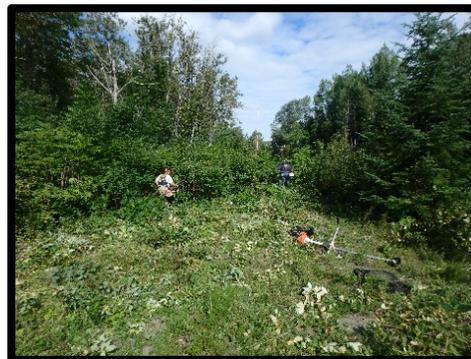
Figure 4 – Débroussaillage le long de la frontière (ME/QC)

peindre des bornes de référence afin de rendre celles-ci bien visibles, dans un effort pour entretenir des relations de bon voisinage et garder le secteur attrayant. De fortes pluies avaient fait disparaître la majorité de la peinture de plusieurs bornes qui venaient d'être repeintes ces dernières années. Des travaux de dégagement ont ensuite commencé à Estcourt (ME)/Pohénégamook (QC) et se sont poursuivis jusqu'à la fin de la campagne de terrain près de Rivière-Bleue (Qc). La tâche ardue a été réalisée à la main à l'aide de débroussailleuses portatives sur une distance totale de 6,8 kilomètres (4,2 milles). Beaucoup de temps a aussi été consacré à l'abattage et au transport des nombreux arbres de grande taille.

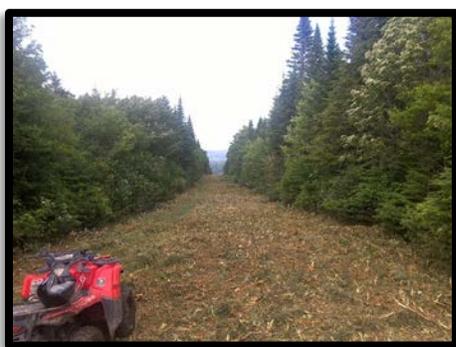
Figure 5 – Vue de l'éclaircie après les opérations de débroussaillage

Les lignes sud-ouest et Sud définissent la frontière entre le Maine et le Québec à partir du lac Pohénégamook. Elles vont vers le sud-ouest en ligne droite jusqu'à Lac-Frontière (Québec), puis bifurquent vers le sud à leur intersection avec le bras sud-ouest de la rivière Saint-Jean. Il peut être ardu d'accéder à la ligne Sud-Ouest, qui est densément boisée et peu peuplée; des véhicules chenillés sont requis pour parcourir les chemins forestiers non pavés. Bien que plus accessibles, les vastes zones marécageuses de la ligne Sud comportent leurs propres défis. Un entrepreneur a été retenu pour dégager l'éclaircie des broussailles, arbres et branches en surplomb sur tous les 134,5 kilomètres (83,6 milles) de ce tronçon. Sa méthode de débroussaillage mécanique s'est avérée efficace; elle a permis de réduire toute la végétation en copeaux. L'entrepreneur a aussi inspecté et photographié 199 des 246 bornes qu'il a rencontrées en chemin.

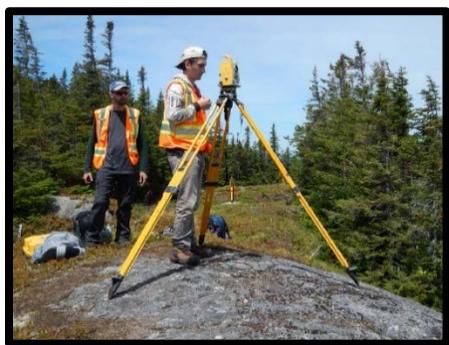
Figure 7 – Travaux de levé au sommet du mont Pisgah (ME/Qc)

Le réarpentage des hautes terres est un travail continu que nous effectuons pour produire des coordonnées d'une précision supérieure à ce qui a été obtenu auparavant. Le but de ce projet était de réarpenter 3 des 95 cheminements en lesquels les hautes terres ont été divisées à des fins d'arpentage. Le réarpentage des cheminements 56, 63 et 66 ayant été terminé, il ne reste à la CFI qu'un cheminement à évaluer pour être en mesure de publier un nouvel ensemble de coordonnées pour les hautes terres. L'inspection des bornes dans

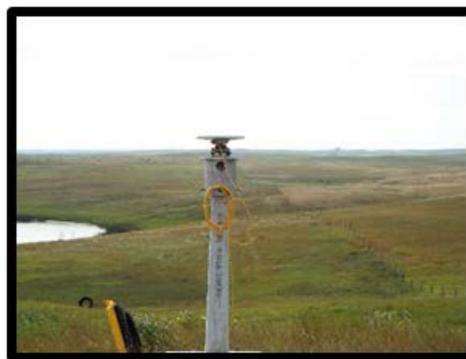
*Figure 10 – Installation d'un GPS sur la borne 584 lors d'un levé de contrôle (ND/Sask.)*

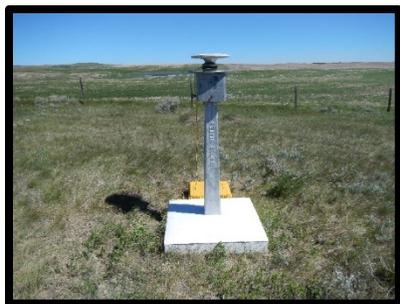
Figure 11 – Installation en vue du levé (MT/Alb.)

Des bornes ont été rétablies et des levés GPS ont été réalisés dans ce tronçon pour combler les lacunes des levés précédents. L'équipe de la CFI a affronté plusieurs difficultés durant les levés, ce qui a accru sa charge de travail. Le secteur où les travaux devaient débiter était inondé; les employés ont donc dû se déplacer et revoir leur plan pour laisser le temps à l'eau de s'évacuer des basses terres. Une fois les travaux entamés, un intervenant a informé l'équipe d'un problème de mauvaises herbes nuisibles dans le secteur. Il a donc fallu laver tous les véhicules, remorques et VTT pour que les mauvaises herbes ne se propagent pas à d'autres endroits.

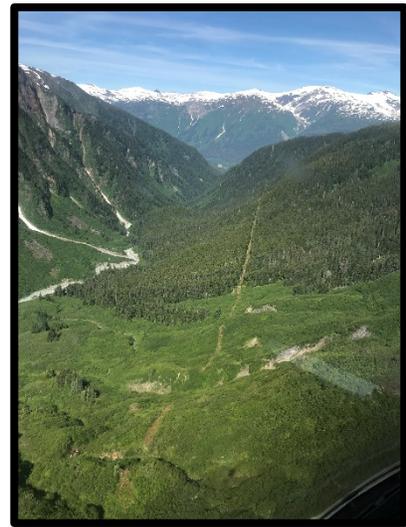
Figure 15 – Vue de l'éclaircie de l'Alaska du sud-est (AK/C.-B.)

Les travaux d'éclaircie en cours depuis plusieurs campagnes consécutives se sont poursuivis dans ce tronçon. La CFI a attribué des contrats de défrichage pour trois zones totalisant 24 kilomètres (14,9 milles). Ce projet de débroussaillage était situé le long d'un tronçon accidenté et isolé de la frontière entre l'Alaska du sud-est et la Colombie-Britannique. La première zone (vallée de la rivière Katete) débutait à la ligne de végétation à l'ouest du sommet frontalier 54 et s'étendait vers l'ouest sur 8,3 kilomètres (5,2 milles) jusqu'à la borne 58. La deuxième zone (vallée de la rivière Katete – branche ouest) commençait à la borne 58 et s'étendait vers l'ouest sur 4 kilomètres (2,5 milles) jusqu'à la borne 61. Quant à la troisième zone (vallée de la rivière Stikine), elle débutait à la ligne de végétation au nord de la borne 62 et s'étendait au nord sur 11,5 kilomètres (7,2 milles) jusqu'à la ligne de végétation au sud de la borne 66. Les bornes frontalières dans ce tronçon sont faites de cônes de bronze d'aluminium de 61 centimètres (24 pouces) de hauteur remplis de ciment et installés sur des bases de ciment carrées de 0,9 mètre (3 pieds), et comportent des montants de bronze d'aluminium de 20,3 centimètres (8 pouces) insérés dans des trous percés. La majorité de l'étendue de ce projet jouxte la forêt nationale de Tongass et la zone sauvage Stikine-LeConte en Alaska; il était donc extrêmement difficile d'y accéder et on a dû avoir recours à un hélicoptère.
