Commission de la frontière internationale  
Canada / États-Unis

Rapport annuel conjoint

2019

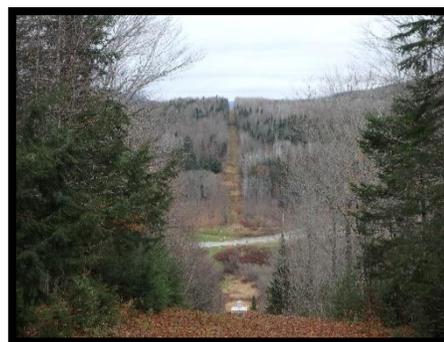
Figure 2 - Une vue de l'éclaircie dégagée (NB/ME)

Cette année, dans le cadre de l'entretien régulier de l'éclaircie de la frontière, un contrat de déboisement a été octroyé sur la moitié sud de la section de la ligne Nord. Cette partie de la frontière entre le Maine et le Nouveau-Brunswick est fortement boisée de Pins, de Sapins et de feuillus. L'entrepreneur avait déjà effectué des travaux de défrichage dans cette zone pour la CFI et avait donc l'expérience nécessaire pour effectuer les importantes coupes latérales de la vista frontalière où c'était requis. Ce projet s'est étendu sur 56,3 km (35,2 mi), entre les bornes 1 à 49.

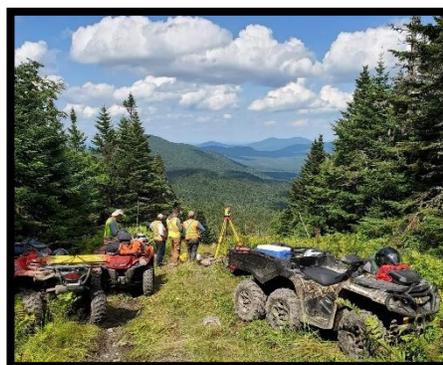
Figure 6 – L'équipe d'arpentage à la borne 478-23. (QC/ME)

Une équipe de la CFI a inspecté 883 bornes et a effectué des relevés d'arpentage sur 95 d'entre elles. L'arpentage préliminaire est nécessaire pour maintenir l'intégrité de la frontière en vue des activités d'entretien futur. L'équipe a bénéficié de température clémente avec peu de précipitations, ce qui lui a permis d'accomplir cette tâche importante rapidement et efficacement. L'équipement léger utilisé a limité les dommages causés aux écosystèmes rencontrés lors des déplacements le long de la frontière.

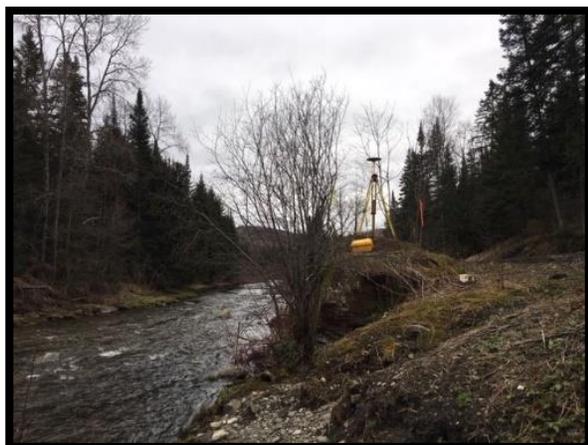
Figure 7 – Récepteur GPS installé sur le RM 511-7.  
(QC/NH)

été implantés. Une campagne d'arpentage et d'inspection a été menée cette année pour évaluer l'état de ces bornes et vérifier leur position. Au total, 49 points d'inflexion marqués et 4 bornes de référence ont été inspectées et arpentées. Ces informations seront analysées en profondeur afin d'améliorer le plan d'action visant à améliorer l'efficacité du marquage de cette section de la frontière.

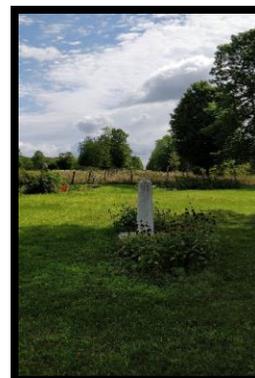
Figure 8 – Vue de l'éclaircie à la borne  
732, en direction est. (QC/NY)

Suivant le cycle d'entretien, un contrat de déboisement de l'éclaircie a été attribué à un entrepreneur local. Les travaux comprenaient le déboisement entre les bornes 714 à 755A et l'inspection de celles-ci sur une distance de 34 km (21.3 mi). Cette partie de la ligne ouest se trouve à la frontière entre province de Québec et l'État de New York. Au cours de ses opérations, l'entrepreneur a documenté l'état de 36 bornes sur un total possible de 49 bornes.

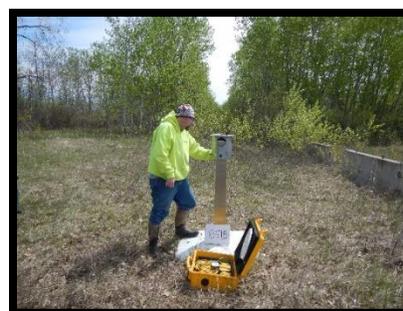
Figure 12 – Arpentage GPS du e 851B  
(MB/MN)

La section Manitoba-Minnesota de la frontière s'étend sur 153 km (95 mi) le long du 49e parallèle et 42 km (26 mi) le long de la ligne méridienne au nord de la pointe la plus au nord-ouest du lac des Bois. Le terrain est généralement plat et marécageux, avec un taux de croissance rapide de la végétation le long de la majeure partie de la section. La portion Dakota du Nord et le reste de la frontière internationale du Manitoba traversent principalement des prairies, interrompues seulement par deux chaînes montagneuses de petite envergure. Les collines Pembina sont couvertes de forêts sur une distance de 19 km (12 mi), tandis que les monts Turtle sont boisés sur une distance de 56 km (35 mi). En 2019, le but premier de ce projet consistait à effectuer un arpentage GPS afin de rattacher certains relevés d'arpentage effectués au cours des projets précédents le long du 49e parallèle entre le Manitoba et le Minnesota. Le travail a été compliqué par la quantité d'eau inhabituelle sur le terrain. Au cours des arpentages l'équipe de la CFI a nettoyé, peinturé et photographié toutes les bornes retrouvées.

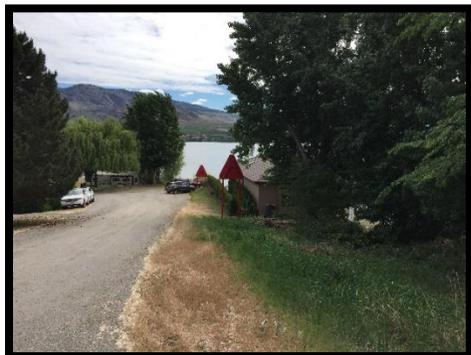
Figure 13 – Vue vers l'Est traversant le lac Osoyoos (CB/WA)

Le secteur de la vallée de l'Okanagan et du lac Osoyoos est un secteur agricole et de villégiature populaire entre la Colombie-Britannique et l'état de Washington. En 2016, la CFI a positionné des repères de navigation sur le côté Est du lac afin d'améliorer la démarcation et la visibilité du côté Ouest du lac Osoyoos vers le poste de douane. En 2019, une équipe de la CFI a visité la rive Ouest du lac Osoyoos afin de réparer les repères de navigation et pour dégager l'éclaircie jusqu'au poste de douane. L'équipe a également inspecté et peinturé 9 bornes supplémentaires à partir de la rive Ouest du lac.

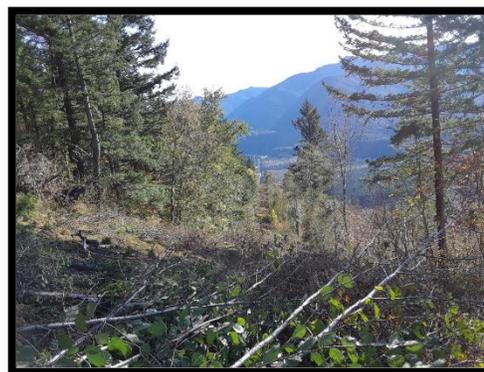
Figure 14 - Vue vers la vallée de Columbia des pentes de la montagne Vedder (CB/WA)

La frontière entre la Colombie-Britannique et l'État de Washington, qui traverse les chaînes de montagnes à l'intérieur des terres depuis la côte Pacifique, présente l'une des sections les plus difficiles à entretenir de toute la frontière. Les montagnes y sont abruptes et densément boisées. Dans le cadre du cycle d'entretien de 15 ans, cette section de la frontière était identifiée pour des activités d'entretien de l'éclaircie. La combinaison de prix extrêmement élevés de sous-traitance, le manque de disponibilité de soutien hélicoptère et la mauvaise météo ont rendu difficile l'avancement des travaux. Une équipe de la CFI a néanmoins réussi à dégager 4,2 km d'éclaircie. Ce projet sera reconduit pour l'année 2020.

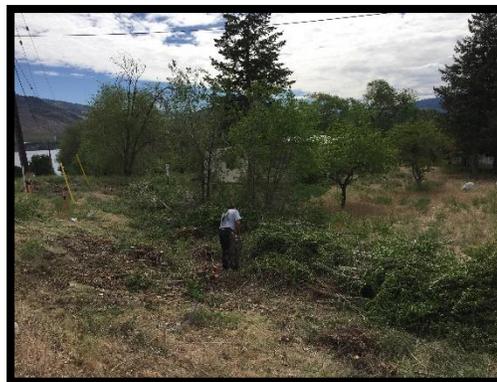
Figure 15 – Opération de déboisement de l'éclaircie (CB/WA)

le flanc de la montagne Vedder. Le travail sur la pente de la montagne Vedder a été difficile vu les vents et pluies violentes ainsi que par le terrain extrêmement abrupt. L'équipe de la CFI a effectué une analyse du taux de repousse et a confirmé que certains arbres dans ce secteur avaient une vitesse de repousse très élevée: puisque des arbres de 10 ans faisaient un diamètre de 25.4 centimètres (10 pouces).
